# 臺北市內湖區內湖國民小學

## 「112年操場及平靜樓前木棧板整修工程」

校務會議

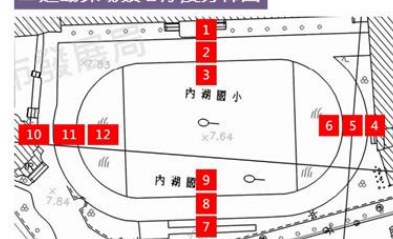
■ 運動操場鑽心厚度分佈圖

6cm~8cm(OK)、高程外圈高內圈低(OK)

1. 跑道鑽心厚度 (cm)

(1) AC 6.5	(4) AC 7.0	(7) AC 7.0	(10) AC 6.5
(2) AC 6.0	(5) AC 7.0	(8) AC 5.5	(11) AC 6.0
(3) AC 7.0	(6) AC 7.5	(9) AC 6.0	(12) AC 8.0

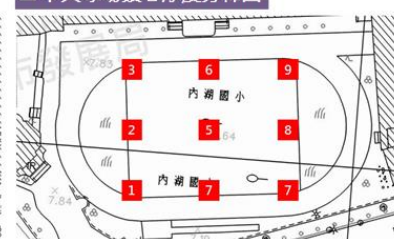
■ 中央球場鑽心厚度分佈圖

**RC→6cm~10cm(NG)**、AC→3~9.5cm

2. 籃球場鑽心厚度 (cm)

(1) 上RC 8.0, 下RC 5.0	(4) 上RC 10.0, 下RC 9.0	(7) 上RC 8.0,
(2) 上RC 8.0, 下RC 8.0	(5) 上RC 10.0, 下RC 9.5	(8) 上RC 10.0, 下RC 3.0
(3) 上RC 6.0, 下RC 6.0	(6) 上RC 7.5, 下RC 5.5	(9) 上RC 10.0, 下RC 6.0

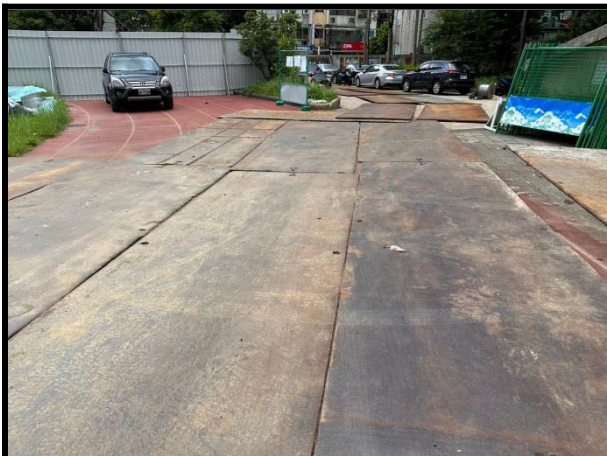
跑道部份區域鋼板覆蓋

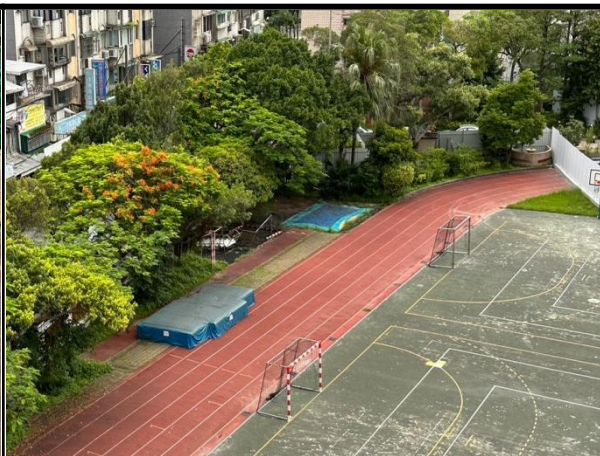
未設置跳高專用場地

- **東側**新設跳高場地，原天然草挖除，鋪設13mm合成橡膠面層及劃線。
- **西側**改為跳遠場地(含沙坑)，原天然草部份挖除，新設**沙坑助跑道鋪設13mm合成橡膠面層**及沙坑乙座(含RC護框、#3細砂、防風砂網、起跳板)。

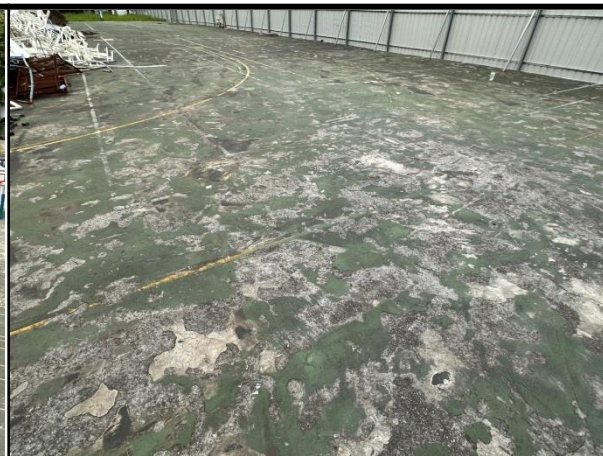
中央球場地坪磨損嚴重

- 原有排水系統維持「雙面洩水」(坡度0.8%~1.0%)，原有周邊排水溝清淤整理。
- 刨除運動面層及**上層RC敲除(合法運棄)**。
- **下層RC基礎鑿碎(配合現場重整)、鋪設碎石級配層(5cm厚)**。
- **新鋪4cm厚(含MC-70透層)+3cm厚(含RC-70黏層) AC(合法運棄)**，全面壓密整平(含壓密95%以上)，**經試水及養護14日後，鋪設7道壓克力運動面層及劃線。**
- **不鏽鋼籃球柱(含籃板、防撞墊)整修更新(6支)及新設移動式擋球網。**

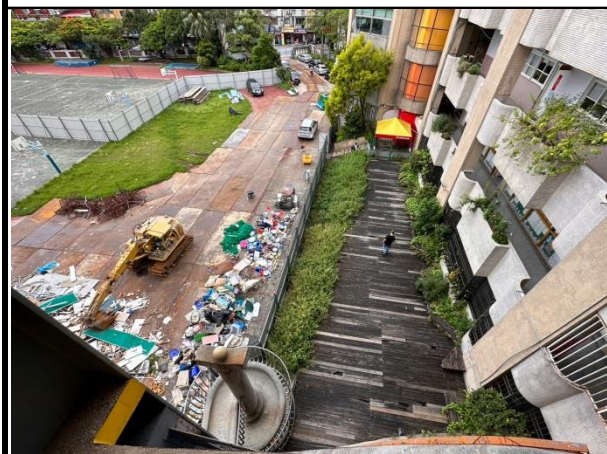
平台高差未設無障礙坡道

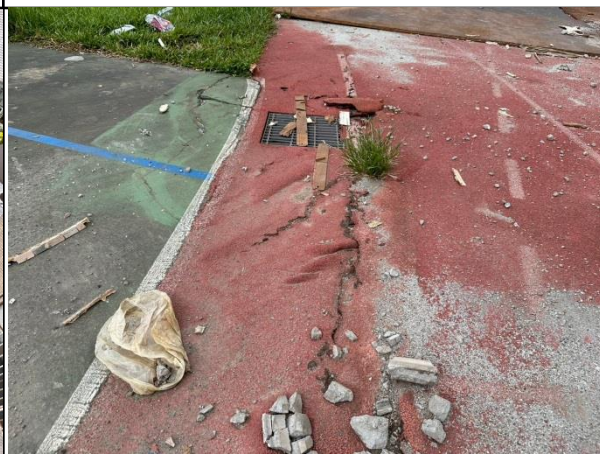
跑道面層翹曲損壞

- 排水系統改為線型溝型式+4處陰井，維持「單面洩水」(坡度0.8%~1.0%)。
- 全面刨除PU運動面層及平均3cm厚AC(合法運棄)，**上方撒RC-70粘層、新鋪築3cmAC，全面壓密整平(含壓密95%以上)，經試水及養護21日後，鋪設13mm合成橡膠面層及劃線。**

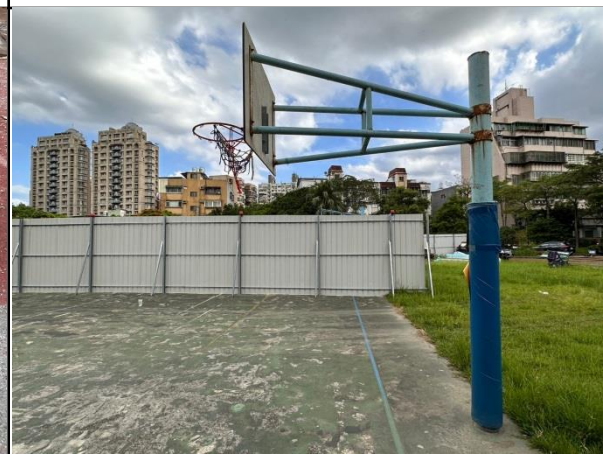
籃球柱生鏽脫漆老舊情形
